**VEDLIKEHOLDSRAPPORT**  
**FOR**  
**HOSLEMARKA BORETTSLAG**

**2 0 1 2**

**UTARBEIDET AV ABBLs TEKNISKE FORVALTNING**

Befaring ble avholdt 19.9.2012

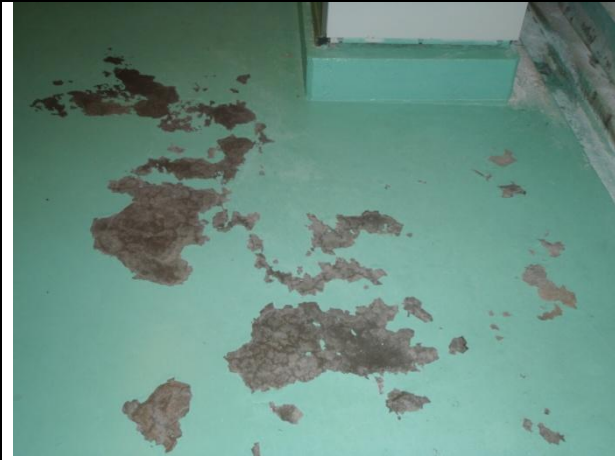
Referansebilde nr. 1

Vaskerommene var også i generelt bra stand, men det ble observert gjennomgående at gulvmalingen flasser (ref. bilde nr 1). Gulvene bør overflatebehandles på nytt. Antageligvis bør man også ta vegger og himling i noen av rommene siden de i antagelig ikke er malt siden 2001.

<b>Vedlikeholdsoppgaver:</b>	<b>Antatt pris:</b>	<b>Utføres år:</b>
1. Overflatebehandle ytterdører	Kr. 1500,-/dør	2013
2. Kontrollere vann-avløpsanlegg	Pris må innhentes	2013-2014
3. Male opp vaskerom	Dugnad/vaktmester	2013
4. Reparere div. skader på betong i kjellerne	Pris må innhentes	2013-2016
5. Ny avfallsløsning	Pris må innhentes	2013-2016
6. Sjekke avrenning av balkonger		2013-2014

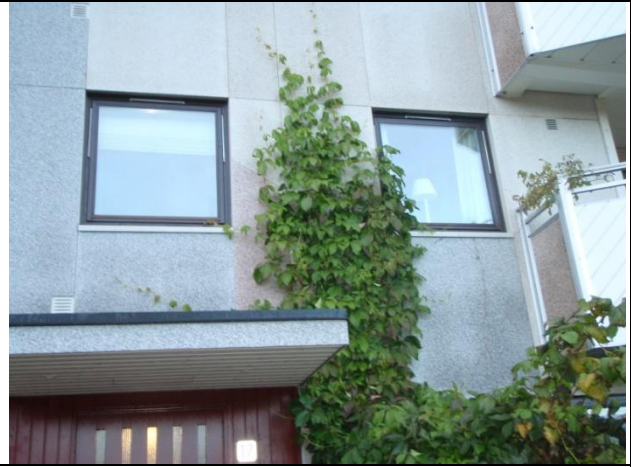
Referansebilde nr. 2

Størsteparten av fasadene på blokkene er kledd med steniplater. Platene holder seg bra. Felter mellom blokkene er kledd med plater i 2011. Vedlikehold av slike plater består stort sett i vask med f. eks zalovann med jevne mellomrom. Det ble noen steder observert klatreplanter som er vokser opp etter platene (ref. bilde nr.2). Vi anbefaler å holde slike planter nede slik at de ikke vokser inn i konstruksjonen.

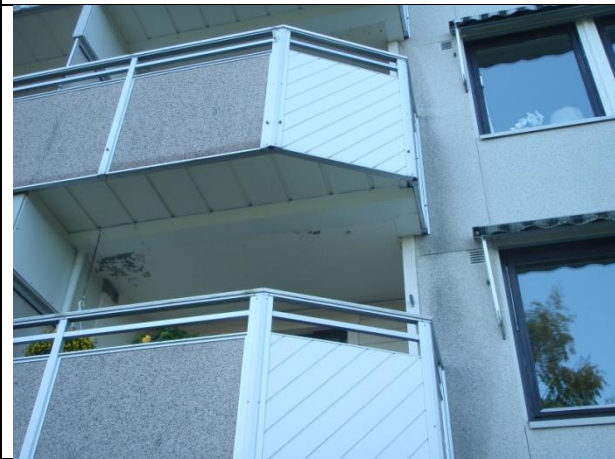
Referansebilde nr. 3

Det ble observert noe avflassende maling i dekke på enkelte balkonger (ref. bilde nr 3). Dette skyldes antagelig dårlig avrenning. Antagelig bør noen av rennene skrues ned og kontrolleres/rences.

Svikt: Det ble registrert svikt i form av malingsflassing på balkonger
