VEDLIKEHOLDSRAPPORT

HOSLEMARKA BORETTSLAG

2022

Befaring ble avholdt: 1.6.2022

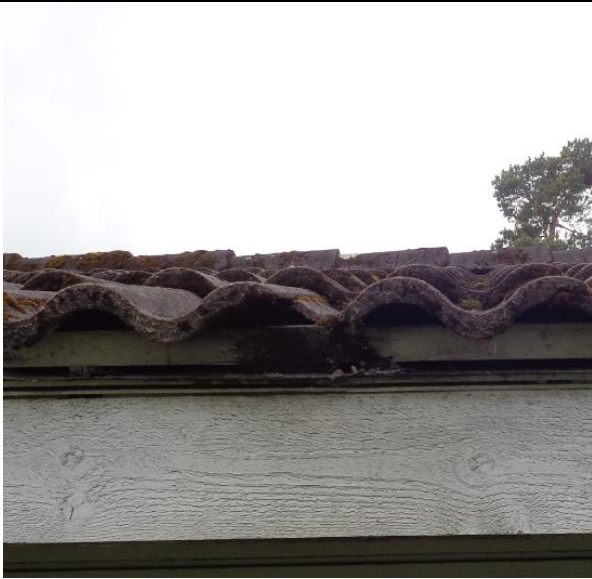
Referansebilde nr. 7

- Knekt takstein (bilde 7)
- Grunnmur/bakvegg er påkjørt (bilde 8)

Anbefaler å skifte knekt takstein. Når det gjelder grunnmuren bør veggen rives og grunnmur på bakveggen bør skiftes ut med f. eks. støpt mur. Muren bør ha en høyde på ca. en meter. Eller bygge ny større garasje til traktor.

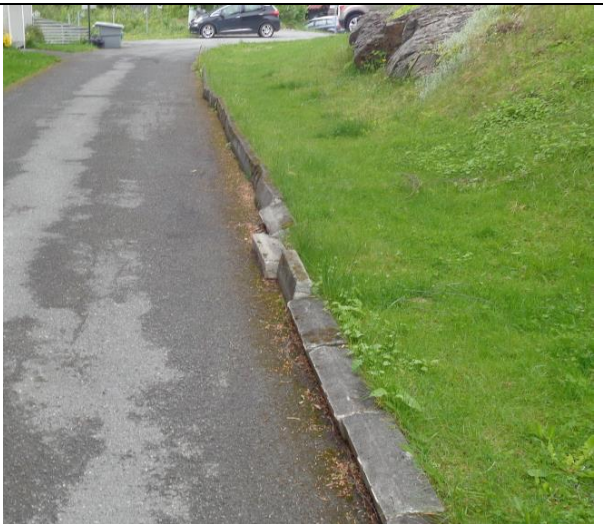
Referansebilde nr. 9

- Løse kantsteiner ved blokk nr. 1 (bilde 9)

Anbefaler oppretting av kantsteiner.
